宮古島市 neo 歴史文化ロード 綾道 平良北コース

宮古島市教育委員会

しょううんじ いし がき ぼ ぞん しゅうり こうじ
祥雲寺の石垣保存修理工事

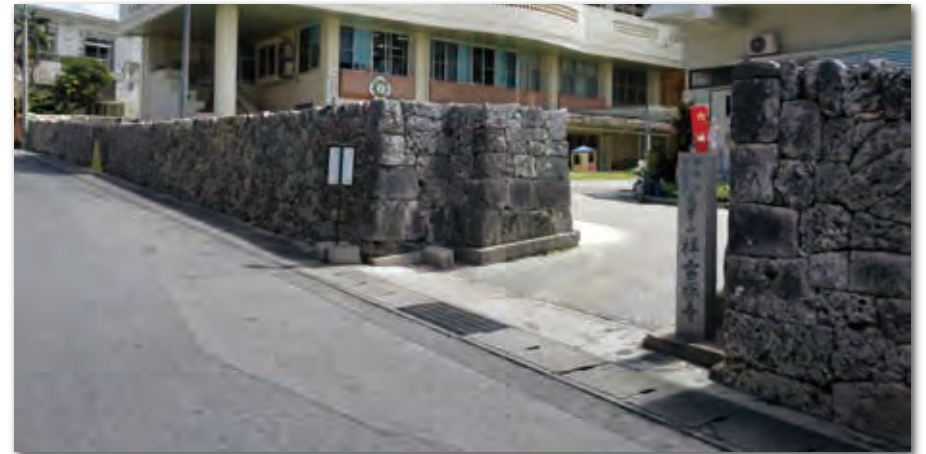
祥雲寺の石垣

祥雲寺は薩摩藩が王府に申し立てたことで、1611(万暦39)年に山月和尚によって開山(仏寺を初めて開くこと)されました。1743~45(乾隆8~10)年に琉球王国の正史として編纂された史書『球陽(1743)』には、1696(康熙35)年の大地震の際、寺の石垣が崩れたことを記しており、この頃にはすでに祥雲寺の石垣があったことを示しています。18世紀初頭、宮古では全域にわたって大規模な土木工事が進められており、祥雲寺の石垣もこの時、改めて築かれたと考えられます。

戦災や都市計画などで街なみが大きく変わり、石垣が消滅しつつある今、当時の石造文化を知る上からも、重要な建造物です。

祥雲寺の石垣は、過去に大型車両が追突して崩れたことがあり、また石垣の内部に根をはった樹木が原因で、石が抜け落ちたり、外側にふくらんでいました。そのため、平成25年度の宮古島市neo歴史文化ロード整備事業で、この石垣を復元する石造文化財保存修理工事を実施しました。

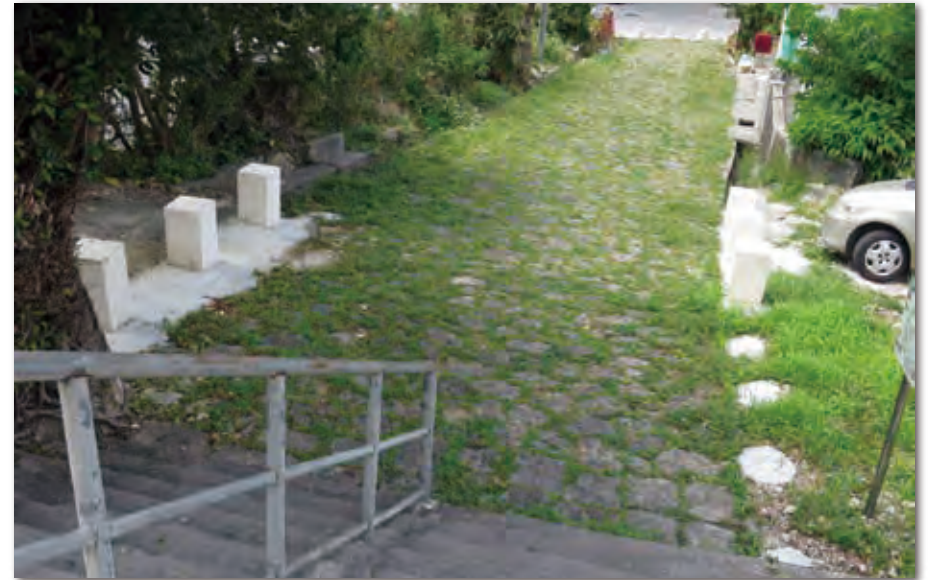
はりみず いし だたみ みち
漲水石畳道

18世紀初め、宮古の治山・土木工事が精力的に進められていた頃、各村の道路幅は2間半(4.5m)に拡張、改修、新設されたと伝えられています。1696(康熙35)年の大地震後、石畳道も2間半に拡張され、治山事業で豊富に得られた石を敷きつめたものと考えられています。廃藩置県後もほぼ完全に残っていましたが、1921(大正10)年の漲水港築港、1942(昭和17)年の宮古神社移転にともなう工事、第二次世界大戦、戦後の道路拡張工事などで損傷し、現在は約3分の1を残すのみとなっています。

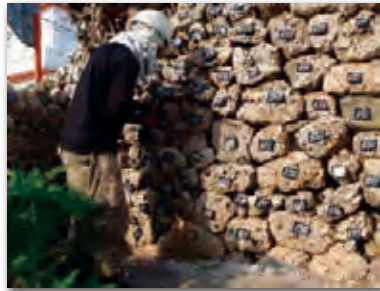
ばんごうつけ
②番号付け

一番下の基礎になる石(根石)が歪んでいると再び崩落を起こすため、石積み一度全て解体する。その後、再び石を元の位置に正確に戻すため、大小全ての石に番号を貼り付けていく。

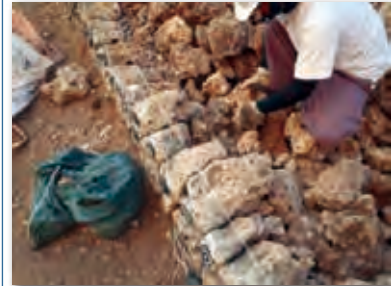
しゅうふく
④修復

解体時の記録や測量をもとに積み直す。なるべく元の石材を再利用するが、欠損している箇所は同じ材質の石(祥雲寺は琉球石灰岩)で補填する。
